## STUDI KASUS

## Pasak Customized Fiber Reinforced Composite Indirect pada Gigi Incisivus Lateralis Kiri Atas dengan Dinding Saluran Akar yang Tipis

Maj Ked Gi Ind. Juni 2015; 1(1): 109-114

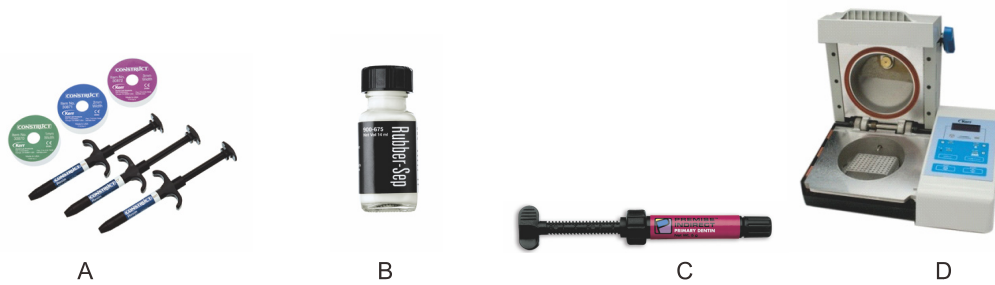
Gambar 3A. Pita fiber Construct dan Flowable resin Construct (Kerr), B. Rubber-sep (separating media), C. Premise Primary Dentin, D. Premise Indirect Curing Oven

pertama, model kerja diberi lapisan *separating medium* (latex/rubber sep) pada saluran pasak serta mesial dan distal gigi 22. Pita fiber *construct (Kerr)* lebar 1 mm dipotong dengan panjang 3 kali saluran pasak yang akan dibuat. Pita fiber dioles tipis dengan *flowable resin construct* warna transparan (*light*). *Composite primary dentin (Indirect composite)* disiapkan kemudian digulung dan dibentuk seperti pasak dengan spatel, setelah

itu dimasukkan ke dalam saluran pasak. Pita fiber dijepit bagian tengahnya dan dimasukkan ke saluran pasak, lalu dimampatkan dengan *plugger*. Bila perlu, tambahkan *composite primary dentin* untuk membentuk bangunan inti, lalu disinari dengan *Light Curing* selama 20 detik di setiap sisi. Model kerja beserta pasak dimasukkan dalam oven (*Premise Indirect Curing Oven*) selama 20 menit. Setelah dikeluarkan dan didinginkan, dilakukan *finishing* dan *polishing*.

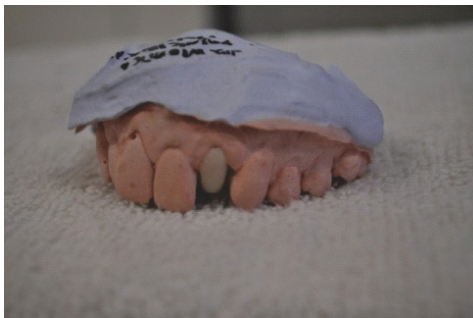
Gambar 4. Pasak customized FRC indirect yang dibuat

Pada kasus ini, pasak *fiber reinforced composite indirect* dibuat *customized* pada saluran pasak karena ukuran saluran pasak yang sangat lebar sehingga pasak fiber *prefabricated* tidak diindikasikan. Pasak *customized fiber reinforced composite indirect* menggunakan pita fiber *construct (Kerr)* dan *Premise Indirect Composite (Kerr)*. Pita fiber *construct* merupakan fiber polyethylene yang memiliki kekuatan ultra tinggi yang dilapisi oleh plasma dan diperkuat oleh *unfilled resin*.<sup>9</sup> *Premise Indirect* merupakan kombinasi partikel *filler prepolymerized* yang berukuran besar, *0,4 micron structural filler, small silica nanoparticle* yang menyebabkan ukuran *fillemnya* lebih tinggi sehingga dapat meningkatkan properti fisik, meningkatkan permukaan yang mengkilap, dan mengurangi *polymerization shrinkage*. Pasak dipolimerisasi menggunakan *Light Curing Unit* dan oven (*Premise Indirect Curing Oven*) dengan suhu 138°C serta tekanan nitrogen 60 psi/4.13 Barpressure. *Trimodal curing* (cahaya, panas dan tekanan) ini menghasilkan polimerisasi lebih dari 98%, sedangkan cahaya hanya akan mencapai 60-70%.<sup>8</sup>

Pasak *customized fiber reinforced composite indirect* dibuat sesuai dengan bentuk anatomi saluran akar. Oleh karena itu, hanya dibutuhkan selapis tipis semen resin sehingga dapat mendistribusikan tekanan oklusal yang ditransmisikan pada gigi, mengurangi efek pengerutan polimerisasi dan mengurangi dimensi *bubble* pada semen itu sendiri.<sup>1</sup>
